PREFEITURA DE CRATEÚS

LAUDO DE AVALIAÇÃO E VISTORIA DE IMÓVEL

(RUA INSTITUTO SANTO INES, Nº 581)

Crateús/CE, Dezembro de 2022.

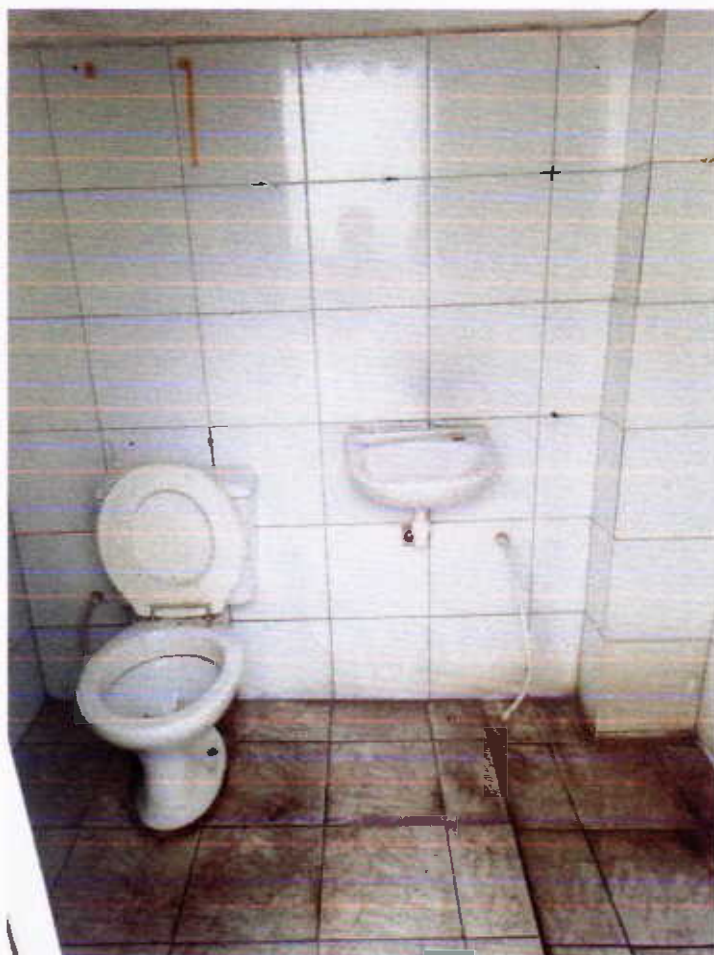
Figura 10: Banheiro

As instalações hidráulicas e sanitárias estavam desativadas durante a visita, entretanto há a necessidade de trocas de peças e louças para melhor funcionamento dos ambientes.
