**PREFEITURA DE CRATEÚS**

**LAUDO TÉCNICO**

**Crateús/CE, 31 Julho de 2023.**

O presente laudo foi solicitado pela Prefeitura Municipal de Crateús através da Secretaria Municipal de Saúde, e tem como objeto a vistoria de um imóvel situado na Rua Dom José Lourenço, N° 1131, Bairro: Amadeu Furtado – Município de Fortaleza. No imóvel funciona o Ponto de Apoio da Saúde para residentes do município que vão para tratamentos e consultas.

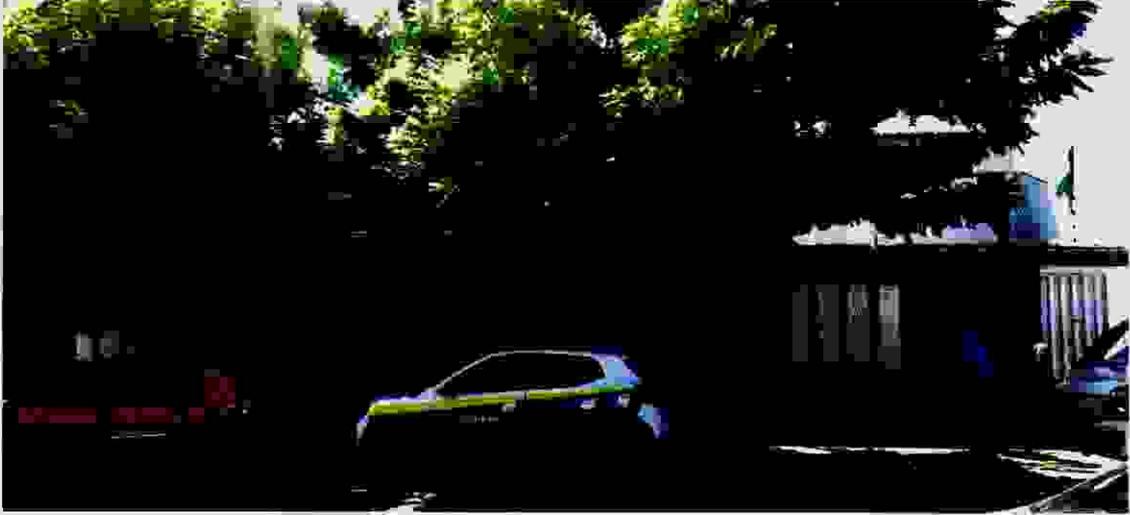
Figura 1: Vista geral da fachada externa do imóvel.

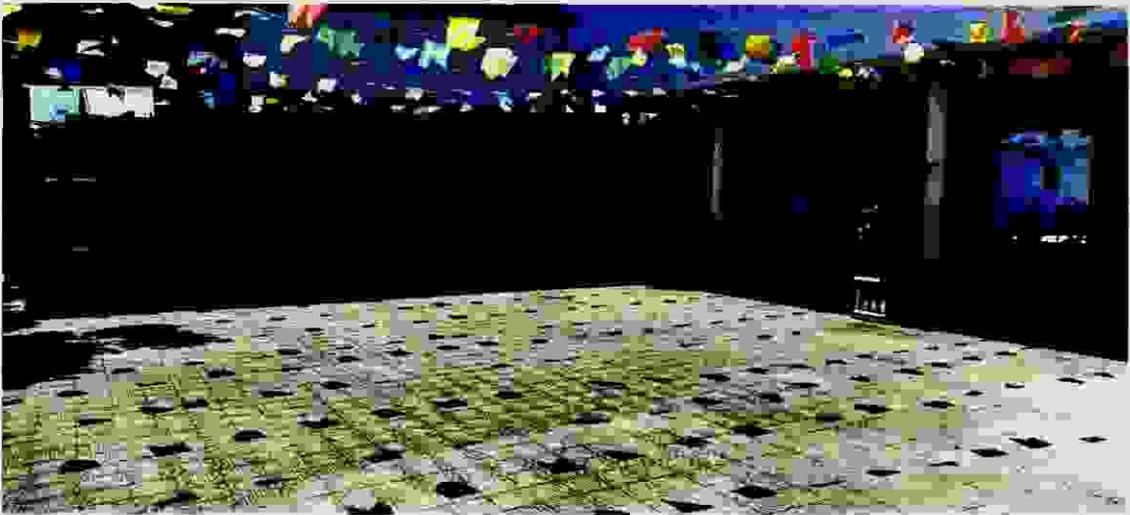
Figura 2: Vista geral da fachada interna do imóvel ( Estacionamento ).

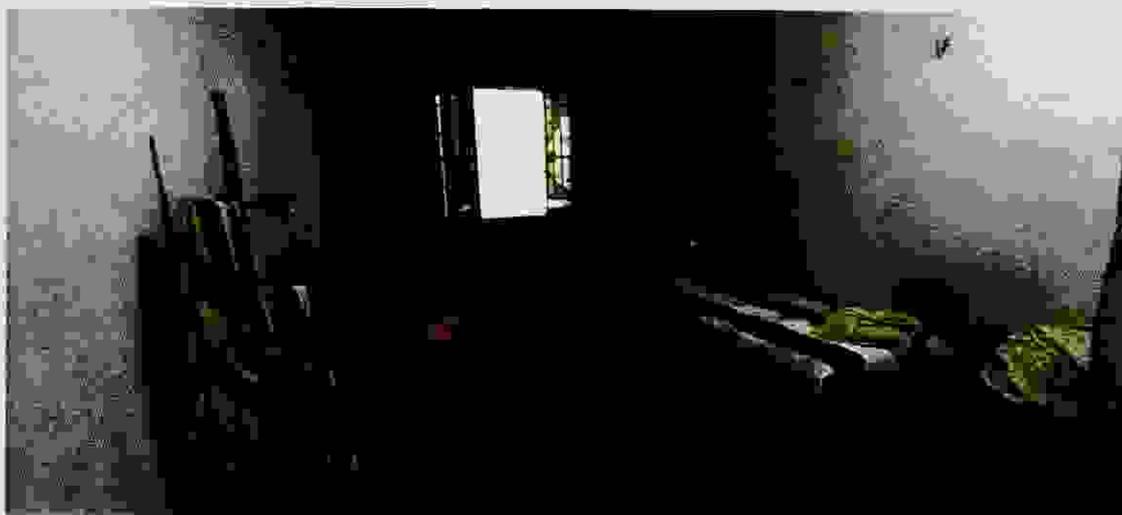
Figura 7: Vista do quarto 04, com área 18,70 m2.

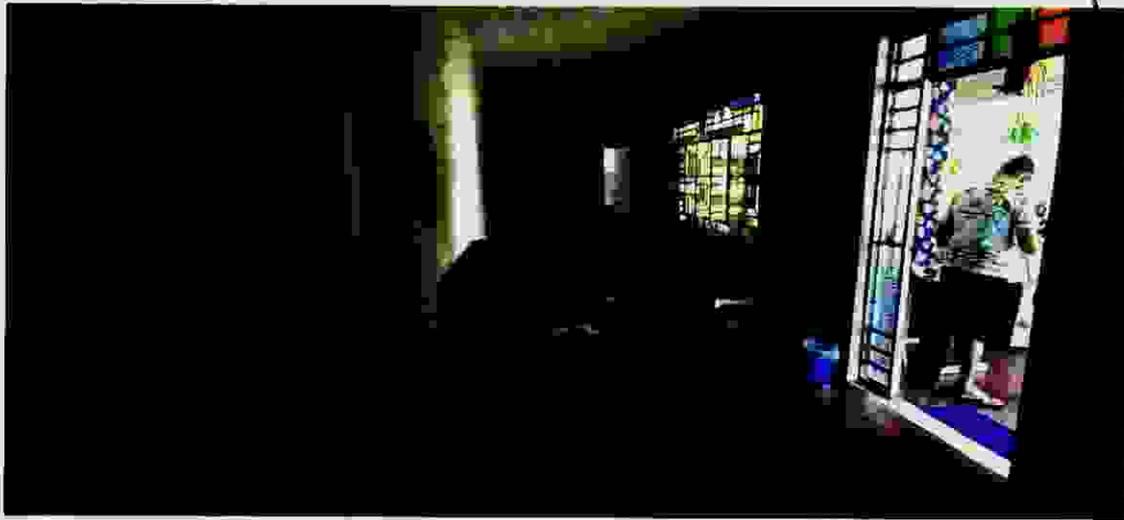
Os pisos cerâmicos da sala de estar necessitam de troca e reposição de peças.

Figura 11: Vista da sala de estar, com área 24,23 m<sup>2</sup>.

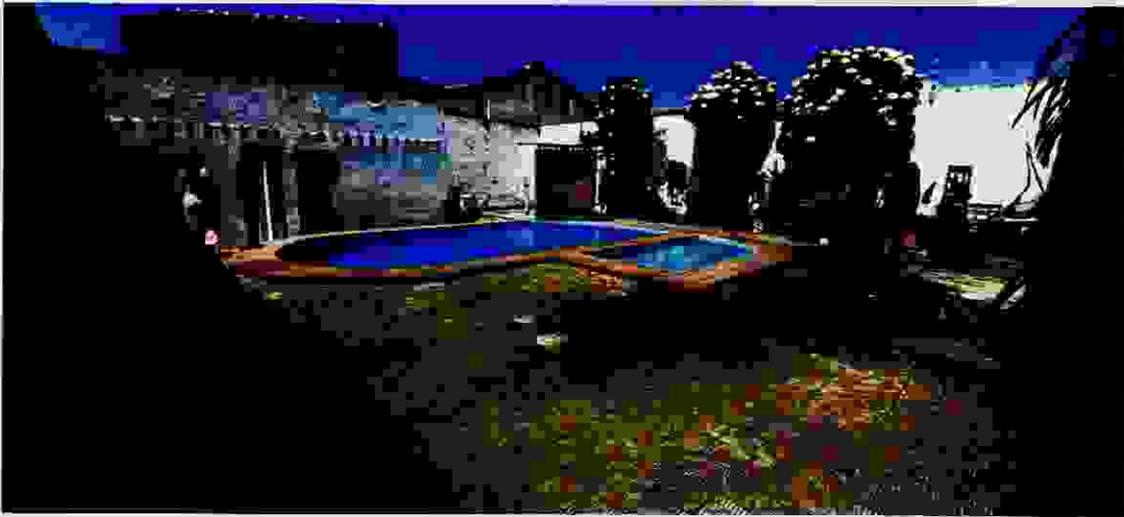
Figura 11: Vista da área de lazer.

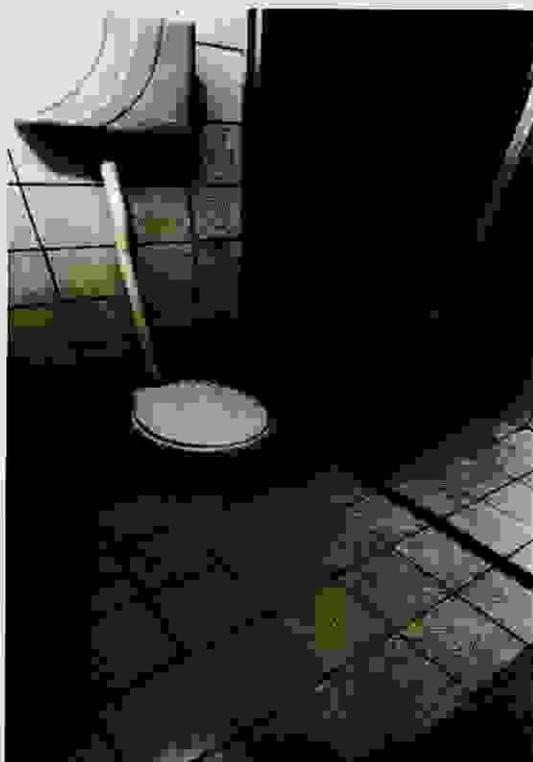
Figura 14: Banheiro 02, com área 6 m<sup>2</sup>.

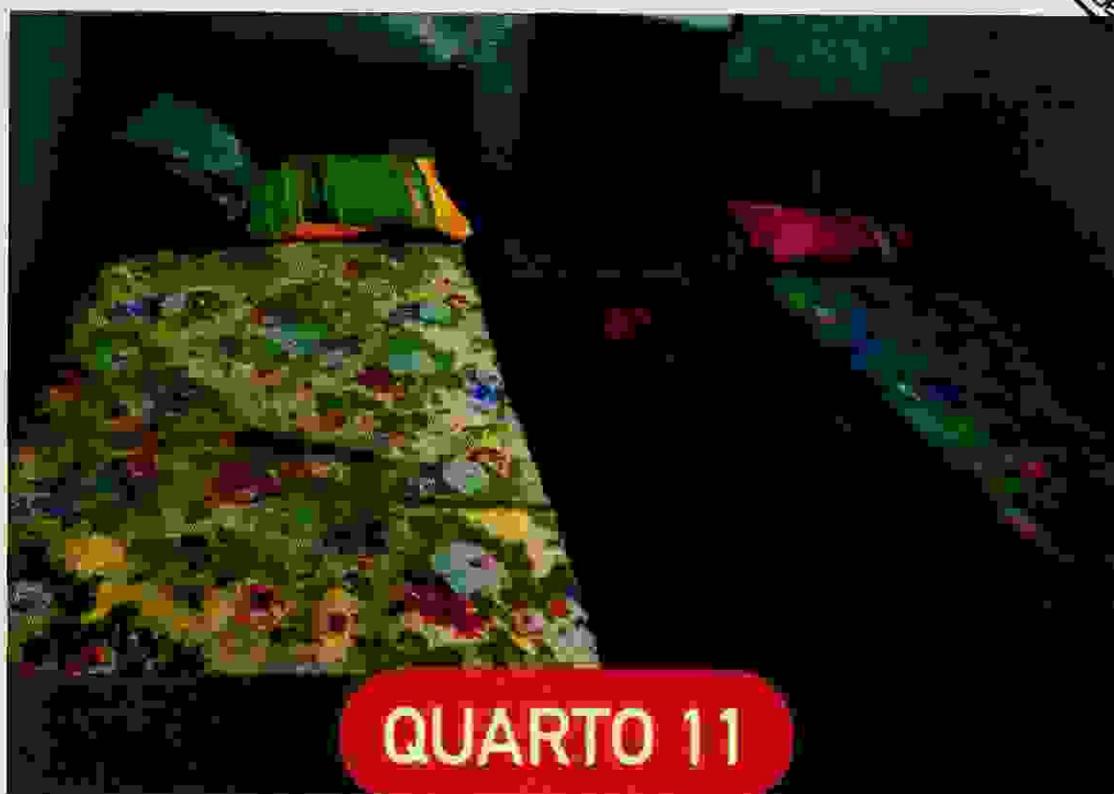
Figura 22 : Vista do quarto 11, com área 10,70 m2.
